Incrustaciones coladas de plata-estaño. 15 años de evaluación clínica.

Ag-Sn alloy cast restorations.
A 15 years clinical evaluation.

Sergio Pignata Volpe

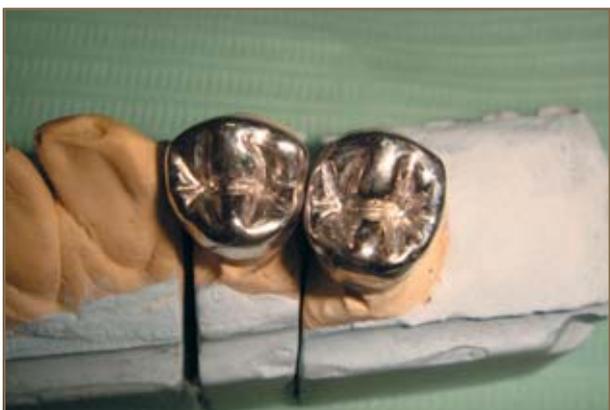
Figura 1. Incrustaciones terminadas en el laboratorio.

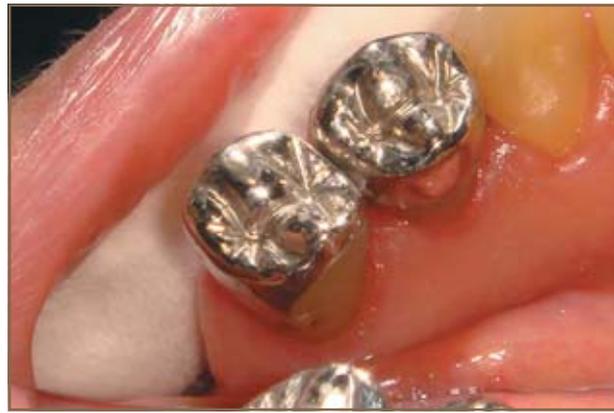
Figura 2. Incrustaciones cementadas.

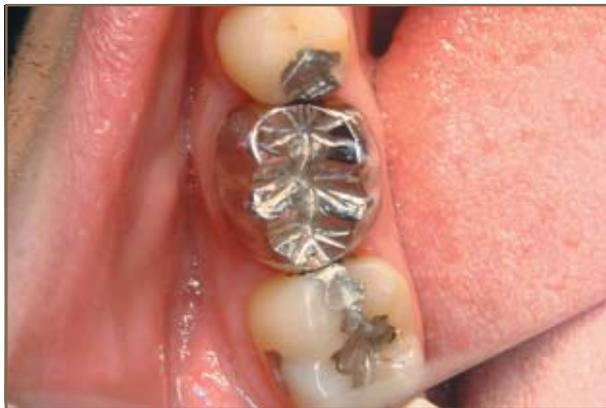
Figura 3. Incrustación perfecto estado - 7 años.

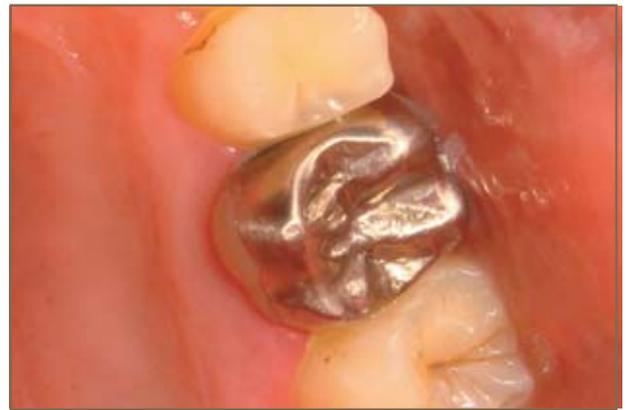
Figura 4. Incrustación perfecto estado - 9 años.

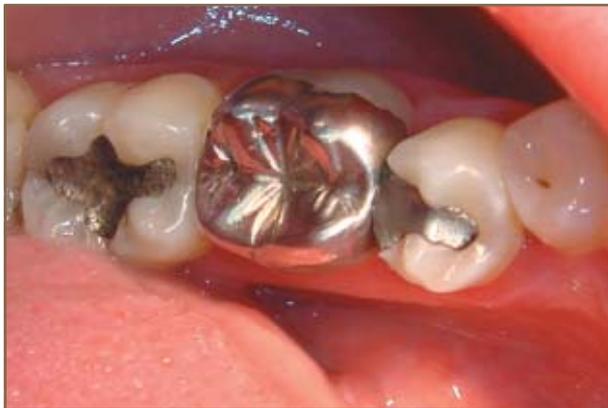
Figura 5. Pequeña alteración marginal - 11 años.

A partir de la evaluación de la *Adaptación marginal*, se puede afirmar que el ajuste que se logra con este tipo de prestaciones es excelente (tablas 2 y 3), siempre que la preparación sea diseñada correctamente y se respeten las especificaciones del fabricante en las etapas de laboratorio. Si los espesores son correctos a nivel del borde cavo y realizamos un adecuado control de la oclusión, la adaptación marginal se mantiene en el tiempo en forma correcta, los casos detectados con fracaso en la adaptación se debieron a desgaste a nivel de la unión metal-diente en pacientes bruxómanos que no usaban PNMR como protección, elemento que surge del estudio de los Datos Generales.

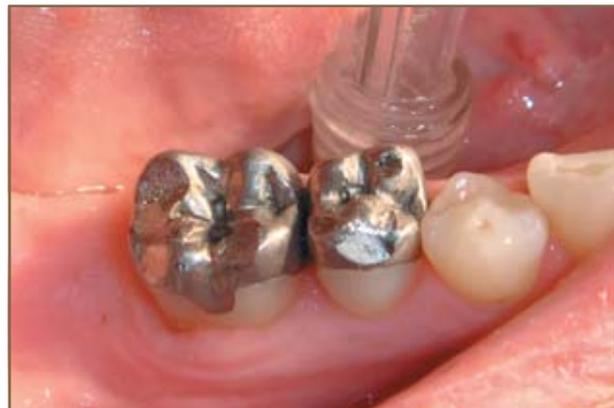
Figura 6. Facetas de desgaste por bruxismo - 15 años.

Los casos encontrados catalogados como **Charlie** se debieron a tres factores principales:

- a.- errores en la preparación cavitaria y al no respeto de los espesores necesarios.
- b.- a la falta de controles de mantenimiento y
- c.- a la no utilización de placas de relajación en pacientes bruxómanos.

Debe enfatizarse el hecho de que esto último sucede con cualquier tipo de prestaciones, si no se controla y se trata adecuadamente al paciente bruxómano, éste terminará destruyendo nuestro trabajo restaurador, independientemente del material y técnica utilizada.

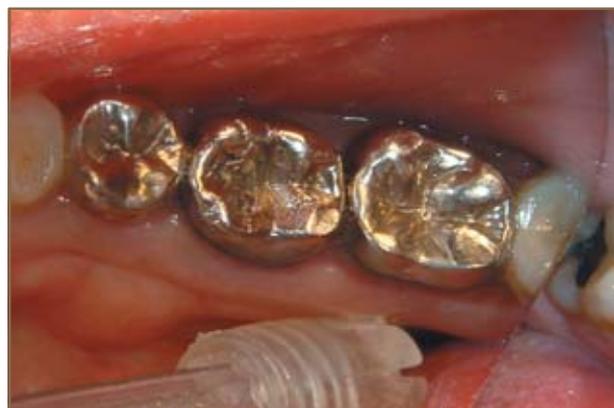
Figura 7. Facetas de desgaste por bruxismo - 15 años.

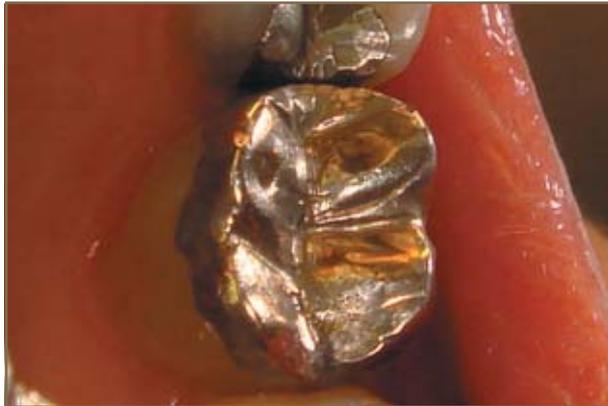
Figura 8. Incrustación con perforación - 17 años.

Charlie. Intenso (con facetas profundas, con perforación).

Caso Charlie: indicación de recambio.

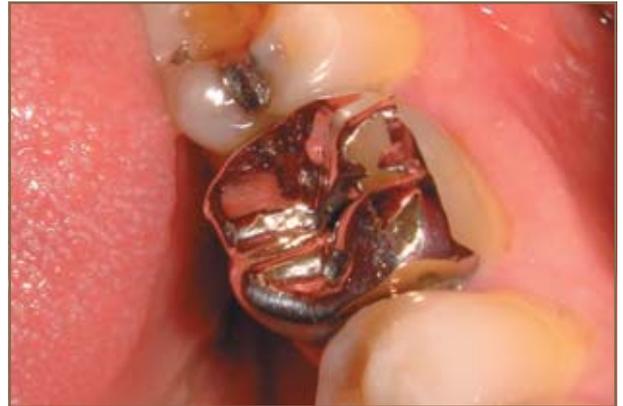
Figura 9. Incrustación perforada con indicación de recambio - 16 años.
